BEZPEČNOSTNÍ INSPEKCE POZEMNÍCH KOMUNIKACÍ PRO MĚSTO CHOCEŇ

SAFETY INSPECTION OF ROADS IN CHOCEŇ

DIPLOMOVÁ PRÁCE
MASTER'S THESIS

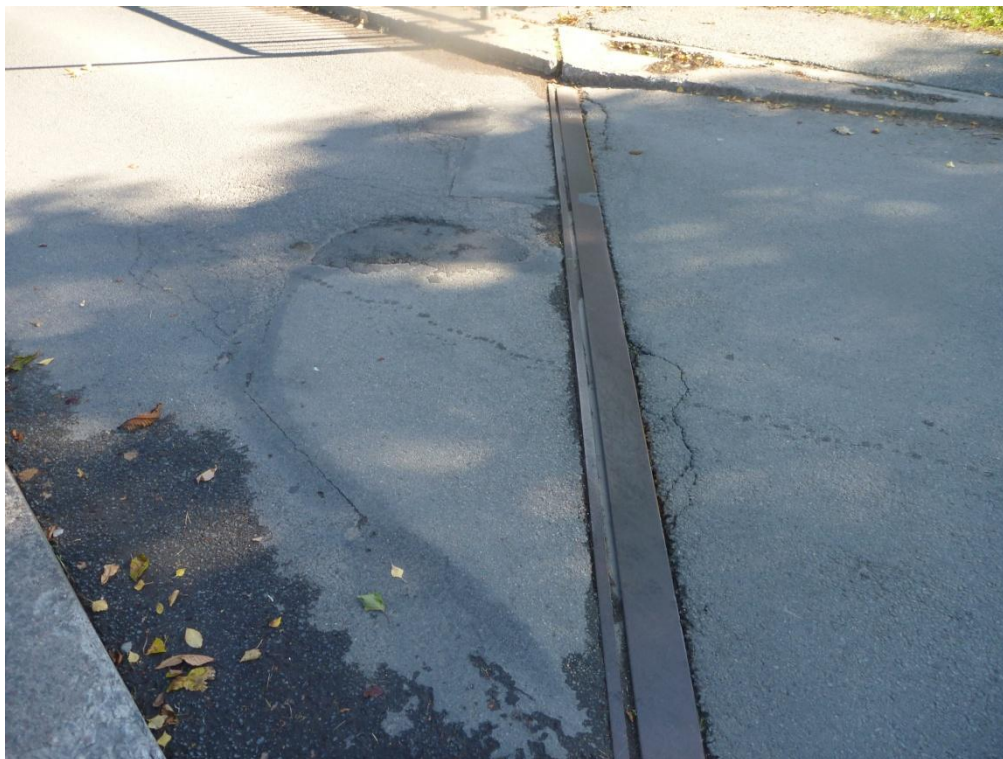
- Porucha č. 07 Hlubková koroze
- Porucha č. 09 Vysprávk
- Porucha č. 17 Síťové trhliny
- Porucha č. 18 Odlamování okrajů vozovky

Obrázek 57 - Vozovka mostu v ul. Stromovka - poruchy
